ELETROLEVE
INDÚSTRIA E COMÉRCIO LTDA.

Novembro 2004

BOLETIM DE INFORMAÇÃO N.º 011104 NECESSIDADE DE AJUSTE DO SIDE TONE

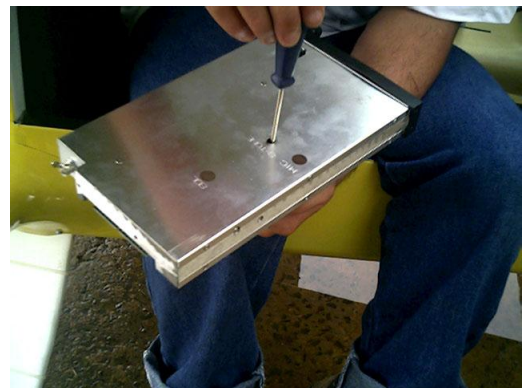
Temos recebido algumas reclamações de ruídos que aparecem nos fones na hora em que se transmite com o rádio VHF acoplado em um de nossos intercomunicadores. Constatamos que esse problema é ocasionado pela falta de se ajustar para mínimo (zerar) o *side tone* do rádio VHF.

sionado, diminui-se o volume. Nos rádios de painel é necessário retirá-lo da gaveta, porque o *trimpot* de ajuste não fica na frente do rádio. A foto ao lado mostra como é feito esse ajuste no rádio Icom A200. Para retirar esse rádio é preciso uma chave halen de 3/32" (veja instruções no manual do rádio) e para reduzir o nível do *side tone* usa-se uma chave de fenda fina (\varnothing 1/8"). Evidentemente convém que esse procedimento seja feito por pessoa especializada, mas, reconhecendo a falta desses técnicos, principalmente nos locais mais distantes, disponibilizamos aqui informações para facilitar esse ajuste por pessoas leigas. Diminuir o *side tone* do rádio VHF não oferece nenhum risco à segurança de vôo. Não podemos dizer a mesma coisa do ajuste do squelch e do ganho do microfone, cujos trimpots também se encontram na lateral do rádio Icom A200 e na maioria dos outros rádios de painel. Nesses dois ajustes (ganho do microfone e squelch), em rádios de painel, não se deve mexer.
