**ELETROLEVE**  
INDÚSTRIA E COMÉRCIO LTDA.

## BOLETIM DE INFORMAÇÃO

Número	Equipamento	Modelo	Data
BI-ACT-1-012011	Intercomunicador	ACT-1	13/04/2011

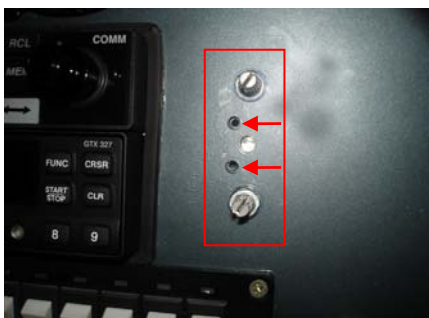
Figura 1

A figura 1 mostra a forma como foi encontrado o intercom fixado no painel da aeronave.

Na foto ao lado, vê-se o intercom ACT-1 sem o seu painel frontal. Ele deveria ter sido fixado no painel da aeronave apenas com os dois parafusos que são rosqueados nos furos que se vê na figura, indicados pelas setas. No entanto, as porcas dos potenciômetros de ajuste de volume e squelch também foram utilizadas para fixar a caixa do intercom no painel da aeronave.

Da forma como o intercom está, com os dois parafusos soltos, ele deveria cair para trás do painel, mas não ocorreu devido estar também preso pelas porcas dos potenciômetros.

Este procedimento incorreto ocasionou uma trinca em um dos terminais do potenciômetro de ajuste do squelch no momento de aperto da porca, com posterior ruptura desse terminal, ocasionando a pane.

**Providência corretiva:** Foi aumentado o furo dos potenciômetros, no painel de instrumentos da aeronave, utilizando-se broca de 12 mm de diâmetro, conforme se vê na figura 2.

**Informações complementares:** As porcas que fixam os potenciômetros de volume e squelch na caixa do intercom não podem ser retiradas. O intercom é fixado no painel de instrumentos da aeronave somente pelos dois parafusos de Ø 3mm.

Os furos no painel da aeronave devem ter um diâmetro tal que as porcas dos potenciômetros também passem por eles.

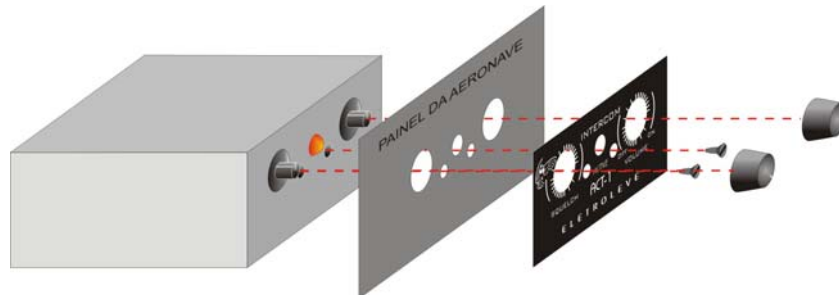
- 1- Retirar os dois botões (*knobs*) do intercom. Basta puxar.
- 2- Retirar o painel frontal do intercom, soltando os seus dois parafusos de fixação.
- 3- Marcar, com o próprio painel frontal do intercom, as furações que deverão ser feitas no painel da aeronave.

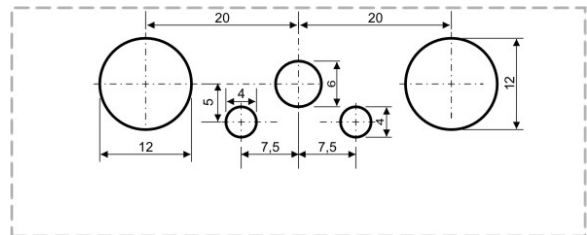
- 4- Efetuar as furações no painel da aeronave, com os mesmos diâmetros dos furos do painel do intercom.
- 5- Fixar o intercom, inserindo-o por trás do painel da aeronave e parafusando o painel do intercom pela frente, como é mostrado na figura acima.
